REGIONE PIEMONTE PROVINCIA DI CUNEO COMUNE DI MORETTA

PIANO DI RECUPERO ZONA PR4

PROPRIETA'
ANGARAMO Maddalena

RELAZIONE ILLUSTRATIVA

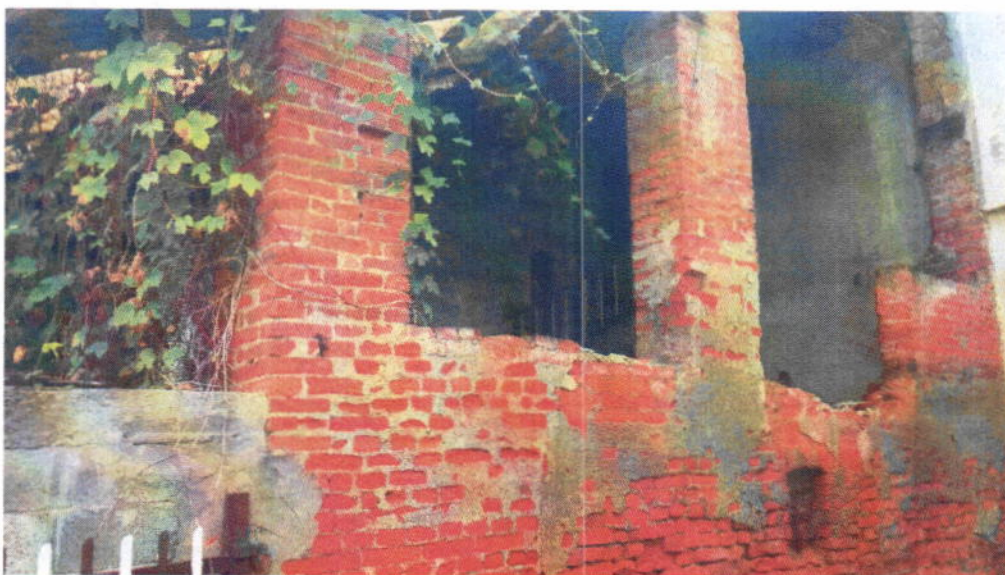
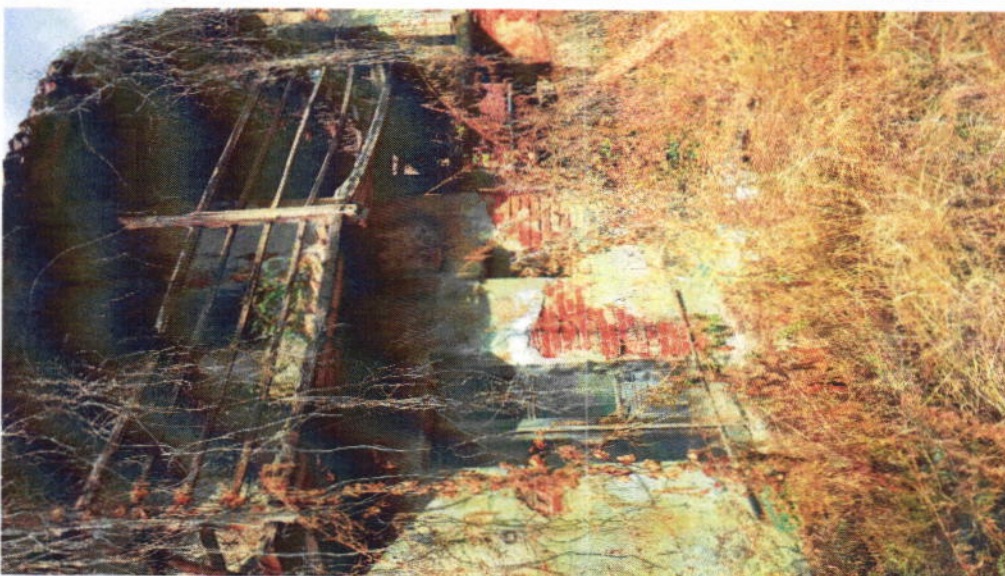
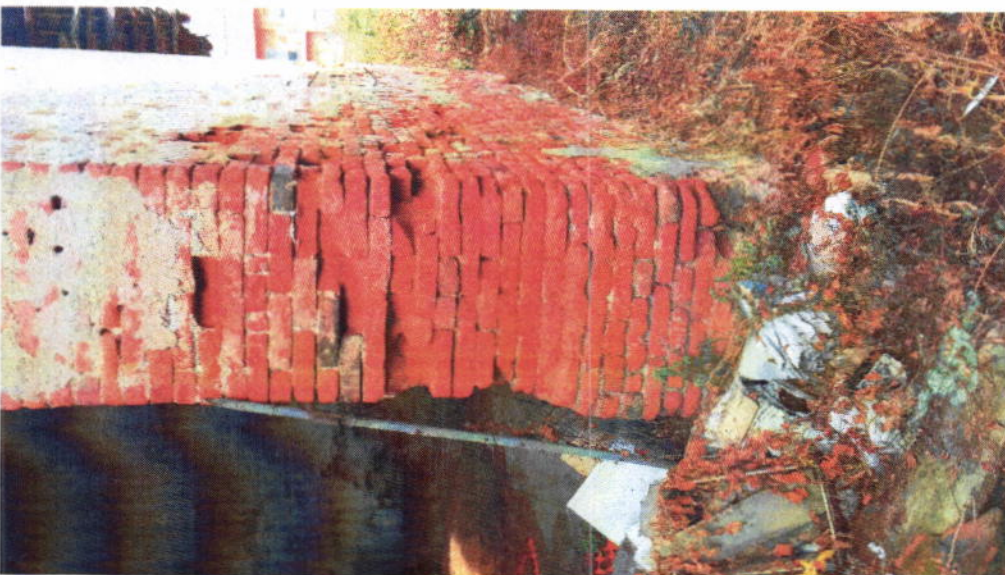
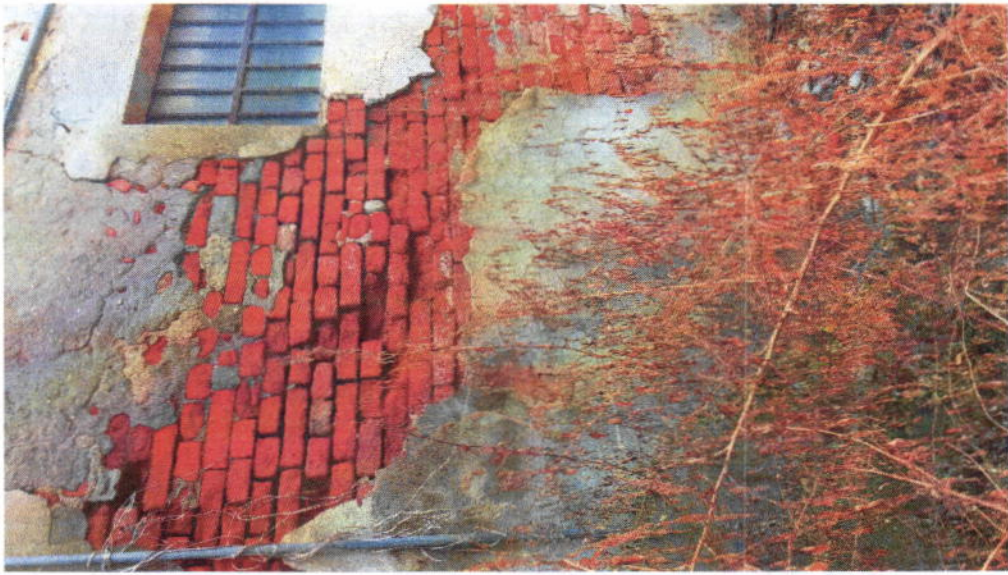
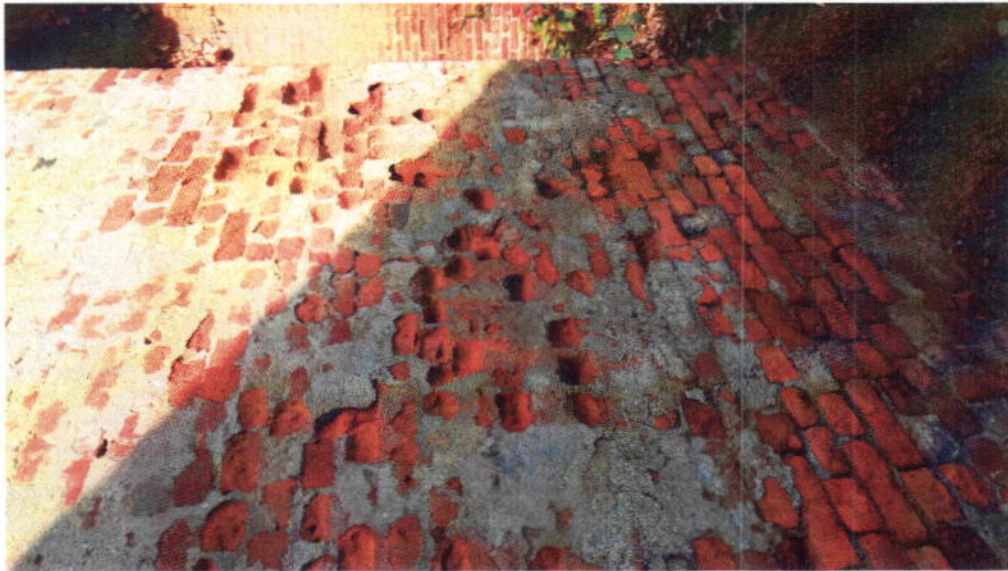
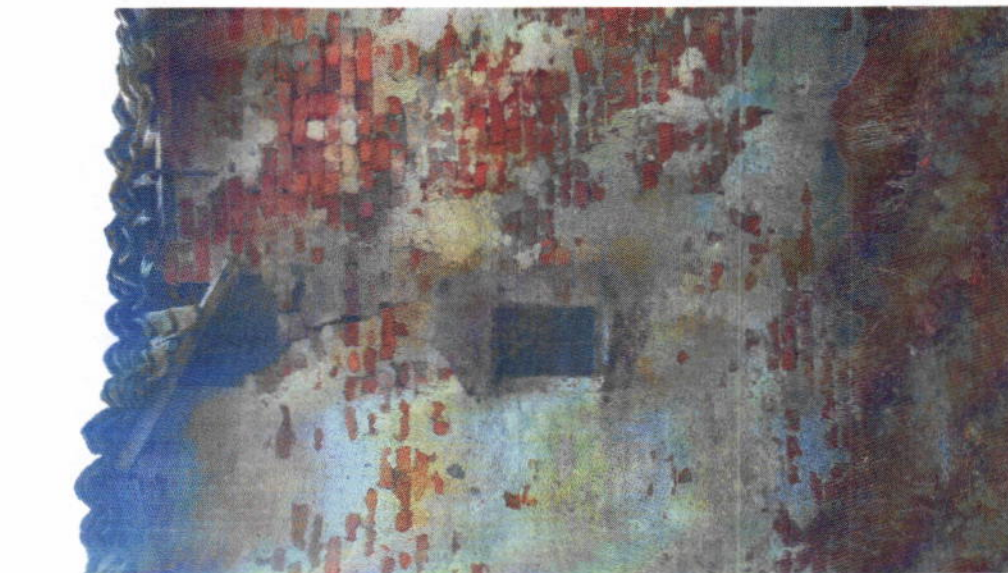
Il complesso presenta un notevole stato di degrado che interessa sia le finiture sia la struttura. Lo stato di abbandono degli ultimi decenni e quindi la totale assenza di manutenzione hanno provocato danni a tutti i livelli, rendendo impossibile una semplice ristrutturazione dei fabbricati.

Lo stato di degrado del tetto con orditura lignea e copertura in coppi e degli orizzontamenti in legno appare particolarmente avanzato, a causa principalmente dell'umidità e delle infiltrazioni di acqua piovana. In alcuni punti il tetto è già crollato.

La consistenza della struttura portante e delle murature perimetrali in laterizio appare anch'essa deteriorata, presentando lesioni compromettenti la sicurezza statica dei fabbricati, al punto tale da non consentirne il recupero.

La situazione di degrado viene documentata con le successive fotografie.
